ブータン・ヒマラヤにおける氷河湖の面積拡大速度に関する研究

B201059 嶋田幸太, B201062 白井祐毅 指導教員 内藤望講師

キーワード：氷河湖, ブータン・ヒマラヤ, 人工衛星画像

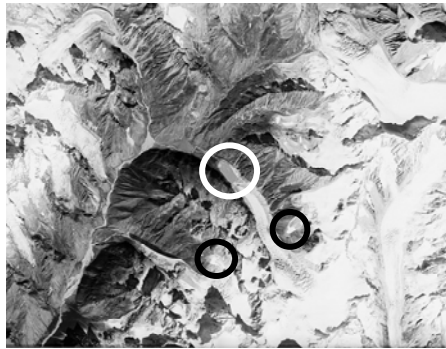
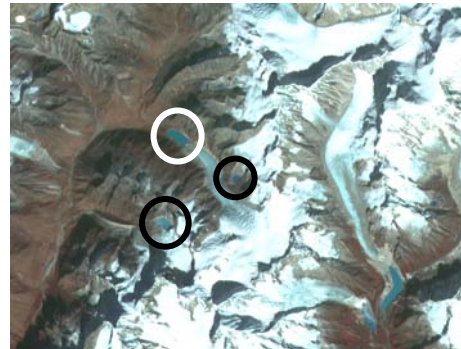
図 1. ブータン北西部における 1970 年 12 月 3 日の CORONA 衛星画像 (左) と、1993 年 12 月 3 日の SPOT 衛星画像 (右)。白円はシムタブギ氷河湖、南西側の黒円は Mo_g1235 氷河湖、北東側の黒円は無名氷河湖の位置を示している。

本研究に使用した人工衛星画像は、1962年10月25日、1970年12月3日のCORONA衛星画像2シーン、および1993年12月3日のSPOT衛星画像の、合計3シーンである。CORONA衛星は当時の米国軍事偵察衛星で約2mという高い分解能を持っている。一方、SPOT衛星画像の分解能は10~20mである。CORONA衛星画像は、モノクロではあるが、1960~70年代の衛星画像の中では最も高い分解能を持つので使用した。SPOT衛星画像の分解能も本研究の目的には充分であり、またカラーであるために氷河湖を探索しやすい。図1に、対象氷河湖周辺の1970年のCORONA衛星画像と1993年のSPOT衛星画像を示す。
